Thüringer STAATSANZEIGER

Nr. 38/2011

Böschungssicherung am Steinbruch unterhalb des Kyffhäuserdenkmals gegen Felsabbruch und Steinschlag

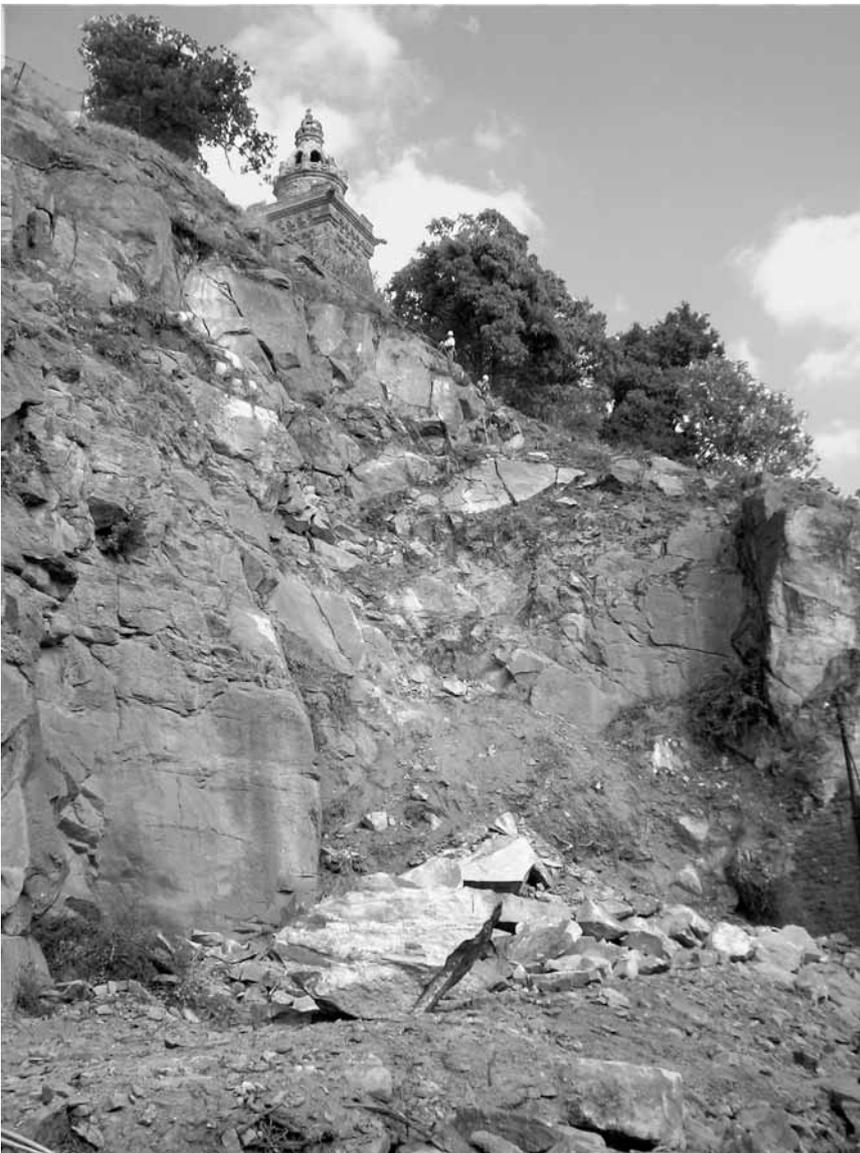
Steilwand hinter der Gaststätte „Burghof“ vor der Sicherung

Der Steinbruch wurde nach heutigen Maßstäben in einem ungesicherten Zustand hinterlassen. Die Felsböschung steht zumeist sehr steil, teilweise sogar überhängend, so dass es immer wieder zu Steinfällen oder Felsstürzen kommt. Der letzte größere Abbruch im Innenbereich des Burghofes ereignete sich im Jahre 1992 mit einem Volumen von ca. 50 bis 70 m³ Gestein.

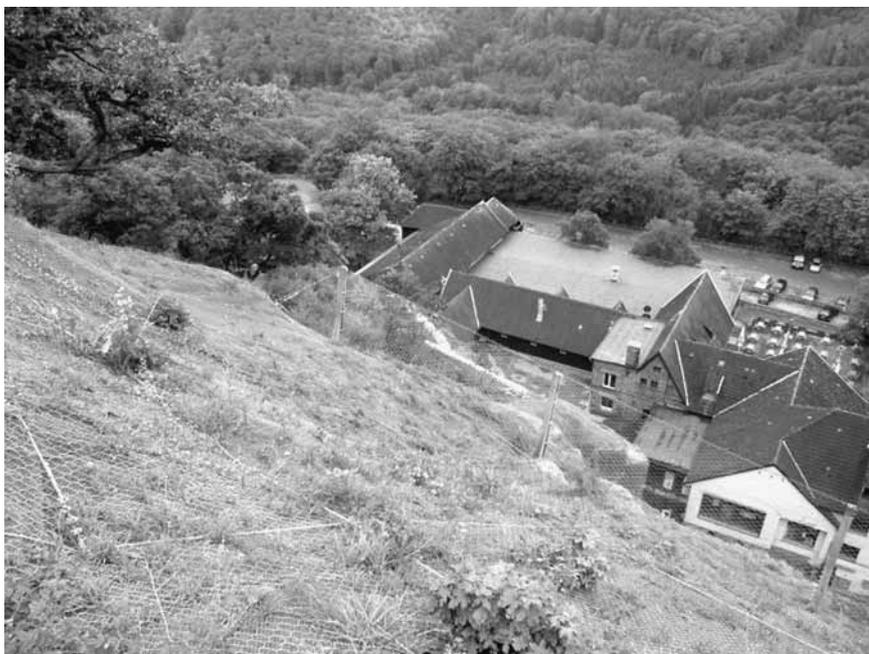
Steilwand nach der Sicherung

In den ersten drei Abschnitten wurden nach dem Berauben und Beräumen der Felspartien primär aktive Sicherungselemente, wie Daueranker mit Netzverzug sowie farblich angepasster Spritzbeton zur Schließung von Klüften, eingebaut. Diese Sicherungsmittel wurden ergänzt durch eine passive Sicherung, bestehend aus: Steinschlagsicherungszaun, Netzverzug, Stahlseilen und Geotextil. Dieses
