Thüringer STAATSANZEIGER

Nr. 44/2021

Westflügel von Schloss Friedenstein wieder unter Dach

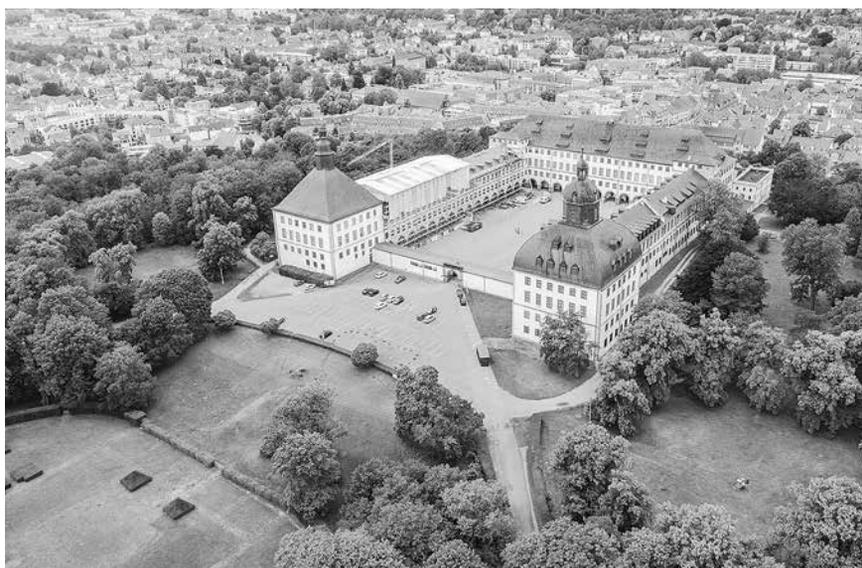
Schloss Friedenstein in Gotha mit Baugerüst am Westflügel während der Dachsanierung

Eine erste wichtige Etappe der umfangreichen Sanierungsmaßnahmen an Schloss Friedenstein in Gotha ist abgeschlossen – nach zweieinhalb Jahren Bauzeit ist das Dach des Westflügels saniert. Gut 6 Millionen Euro hat die Stiftung Thüringer Schlösser und Gärten dafür investiert. Derzeit wird an dem etwas später begonnenen neuen Treppenhaus am Übergang zum Westturm gebaut. Es soll im Herbst 2022 fertig sein und kostet rund 4 Millionen Euro. Die Maßnahmen sind die ersten sichtbaren größeren Erfolge des auf 110 Millionen Euro angelegten Sanierungsprogramms für Schloss Friedenstein, das Bund und Land jeweils zur Hälfte finanzieren.

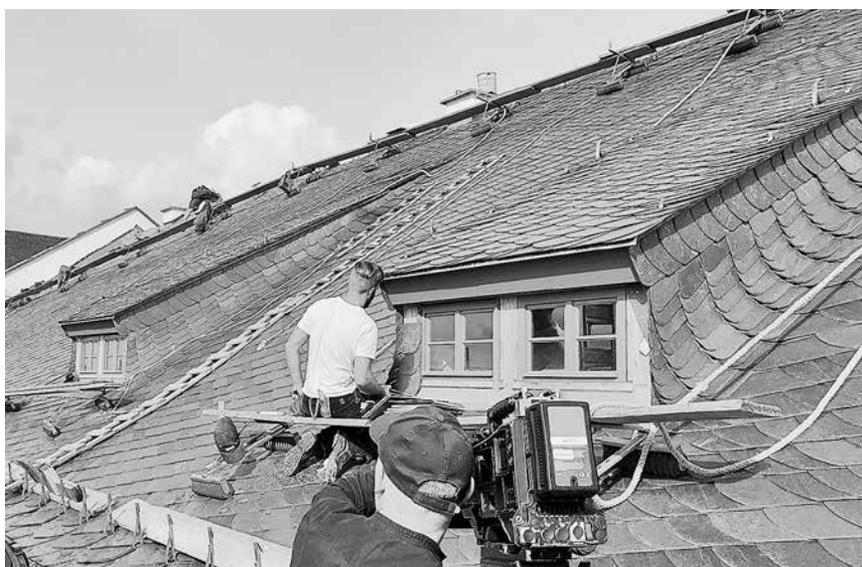
Letzte Dachdeckerarbeiten am Westflügel im Oktober 2021

Nach Abschluss der Nordhälfte begannen die Dachdecker mit ihrer Arbeit und folgten den Zimmerern nach. 2100 Quadratmeter Dach mussten verschalt und mit Schieferplatten gedeckt werden. Etwa 65 Tonnen Schiefer waren dafür nötig. Die Tafelgrößen beginnen im Traufbereich mit Kantenlängen von bis zu 40 Zentimetern und werden zum First hin kleiner. Für die Entwässerung sorgen 200 Meter Dachrinne und 175 Meter Fallrohr.

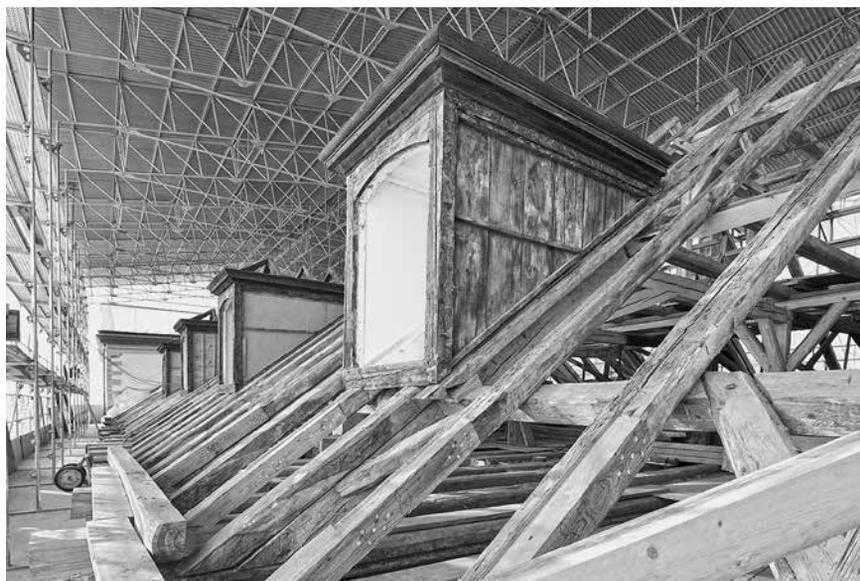
Dachstuhlansanierung in traditioneller Zimmermannstechnik

Sparren für Sparren hatten sich Zimmerleute seit Frühjahr 2019 von Norden nach Süden durch die Dachkonstruktion gearbeitet. Dabei waren Schutzvorkehrungen nötig, denn der Dachstuhl war in der zweiten Hälfte des 20. Jahrhunderts mit gesundheitsschädlichen Holzschutzmitteln behandelt worden. Auch in die Deckenkonstruktion über dem zweiten Obergeschoss mussten die Handwerker immer wieder eingreifen. Vorrang hatten dabei historische Handwerkstechniken. Marode Teile wurden erneuert, intakte historische Substanz blieb erhalten und wurde stabilisiert. 127 Kubikmeter Holz wurden dabei verbaut. Das sind etwa zwei Kilometer Dachbalken. Auch die 22 Dachgaupen kamen in die Kur.
