# Thüringer STAATSANZEIGER

Nr. 43/2026

## Sanierungsmaßnahmen auf Schloss Heidecksburg in Rudolstadt

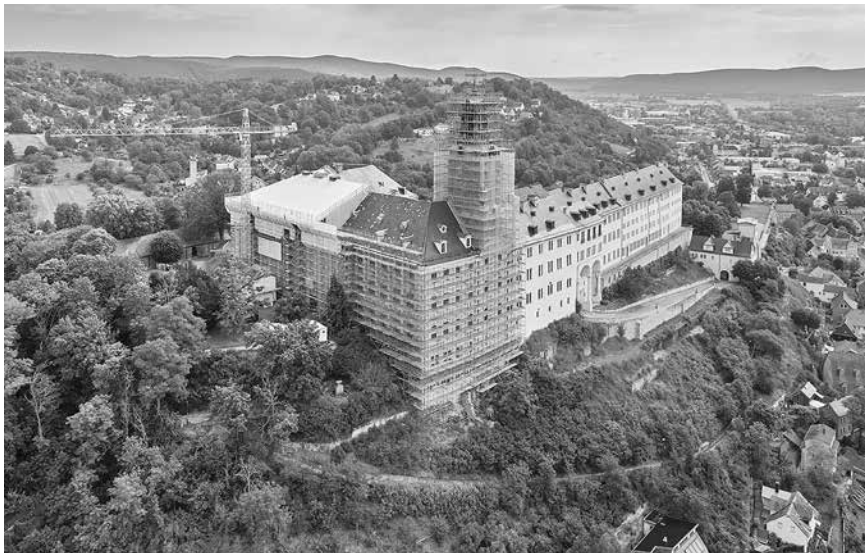
Schloss Heidecksburg mit Baugerüst

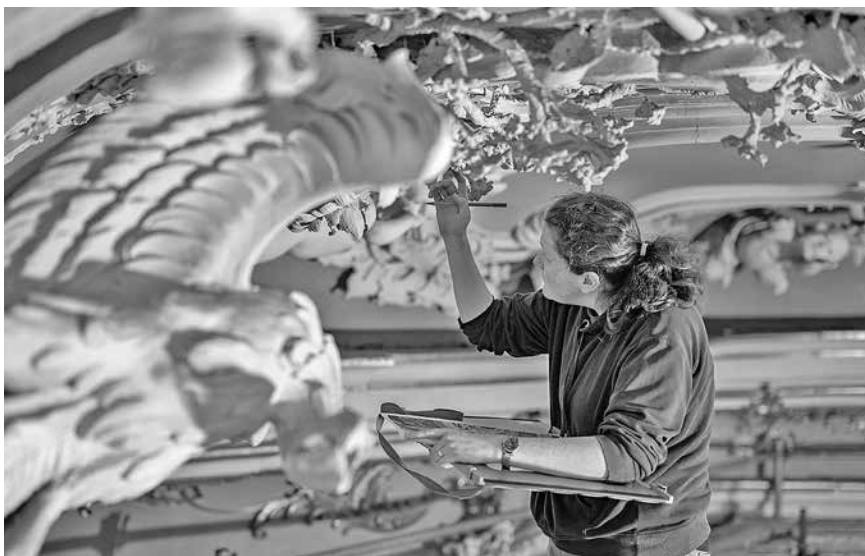
Schadkartierung an der Festsaaldecke

Die Zimmermannsarbeiten am Dach des Westflügels und die steinrestauratorischen Arbeiten am Turm haben im Frühjahr 2026 begonnen. So viel wie möglich soll von dem rund 300 Jahre alten Dachstuhl des Westflügels erhalten bleiben. Saniert wird deshalb im Bestand. Das über Jahrzehnte undichte Dach hat nicht nur am historischen Dachtragwerk sichtbare Spuren hinterlassen. Neben den stark geschädigten Traufbereichen sind die Folgen eingedrungenen Wassers an den Wänden im zweiten Obergeschoss des Westflügels unverkennbar. Auch an der Decke des Festsaals zeichnen sich Feuchteschäden ab und am Stuckmarmor der Wände sind Versalzungen erkennbar.

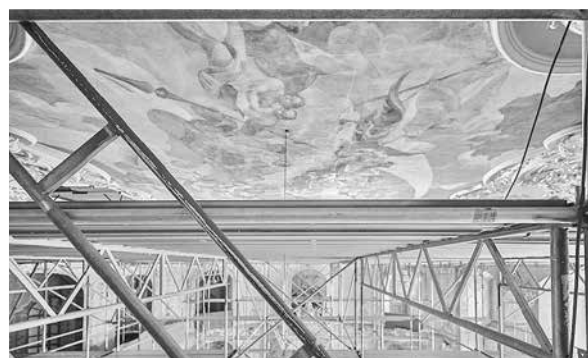
Festsaal mit Untersuchungsgerüst

Während der Arbeiten im Dach werden deshalb der Festsaal und die anschließenden Repräsentationsräume besonders geschützt. Das mobile Kunstgut wurde geräumt und wird während der Bauzeit sicher verwahrt, die Kronleuchter sind eingehaust. Auch die raumfeste Innenausstattung wird während der Dachsanierung genau beobachtet. Ein besonderes Augenmerk liegt dabei auf dem Festsaal, denn seine Deckenkonstruktion ragt bis in die Baustelle ins Dachgeschoss hinein. Malereien, Stuckmarmor – der Pfeiler und Wände mit einer Illusion von Marmor umhüllt – beschwingte Rokoko-Ornamente, Wappen und vergnügte Putti werden während der Bauzeit deshalb genau im Auge behalten. Dabei hilft ein Untersuchungsgerüst im Raum, das sich bis zur Festsaaldecke erstreckt. Ein Restauratorenteam hat eine Schadkartierung der Festsaaldecke mit Deckenfresko und detailreicher Stuckumrahmung erstellt, die wichtige Rückschlüsse auf den Gesamtzustand des monumentalen Dekors gibt und das Monitoring während der Bauzeit erleichtert. Die Kartierung erfasst bereits vorhandene Schäden wie Risse in der Malschicht und Spuren früherer Restaurierungen für spätere Vergleiche. Fresko und Deckenstuck wurden in den 1740er Jahren vom Stuckateur Giovanni Battista Pedrozzi und dem Maler Johann Leopold Deisinger nach Plänen Krohnes geschaffen. Das Fresko zeigt die Versammlung der Götter im Olymp. Rasterartig werden die Schäden zunächst auf Bildausschnitten von Hand erfasst und später digitalisiert. Auch die Festigkeit des Stucks wird durch saches Anklopfen geprüft. Ein leises „Knirschen“ gibt den Experten dabei Hinweise auf feine Haarrisse, die das bloße Auge nicht entdecken kann. Anhand der Schadkartierung kann während der Arbeiten im Dach schnell festgestellt werden, wenn zusätzliche Schäden auftreten und ein Eingreifen notwendig wird.

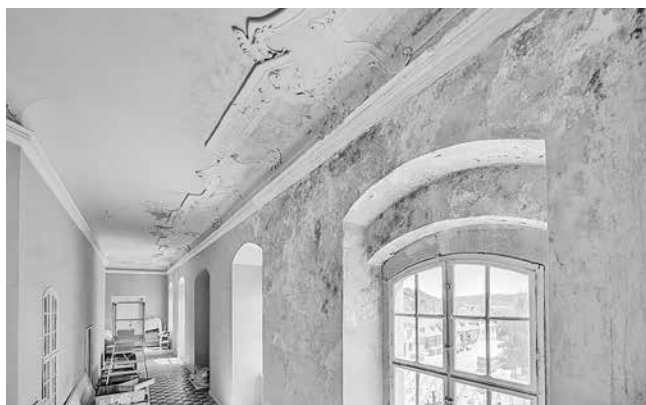
Innenräume im Westflügel mit Feuchteschäden

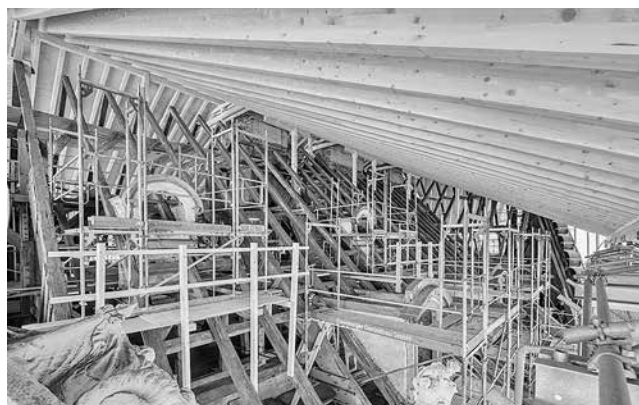
Freigelegte Dachkonstruktion unter dem Schutzdach Fotos: STSG, André Kranert

Auch der historische Dachstuhl des Westflügels stammt noch aus dem 18. Jahrhundert. Über die Jahrhunderte wurde er zwar repariert, bisher konnte er aber nie grundlegend saniert werden. In zwei Abschnitten wird das Dachtragwerk jetzt zimmermannstechnisch repariert. Auch die markanten Dachgauben kommen in die Kur. Ihre Sandsteingewände wurden abgenommen, gereinigt und repariert. Schrittweise werden sie wieder auf die Dachkonstruktion aufgesetzt.
